지시번호 : 제 2024- 5 호

안전감사·점검 시정지시서

지시번호 : 제 2024- 6 호

지시번호 : 제 2024- 7 호

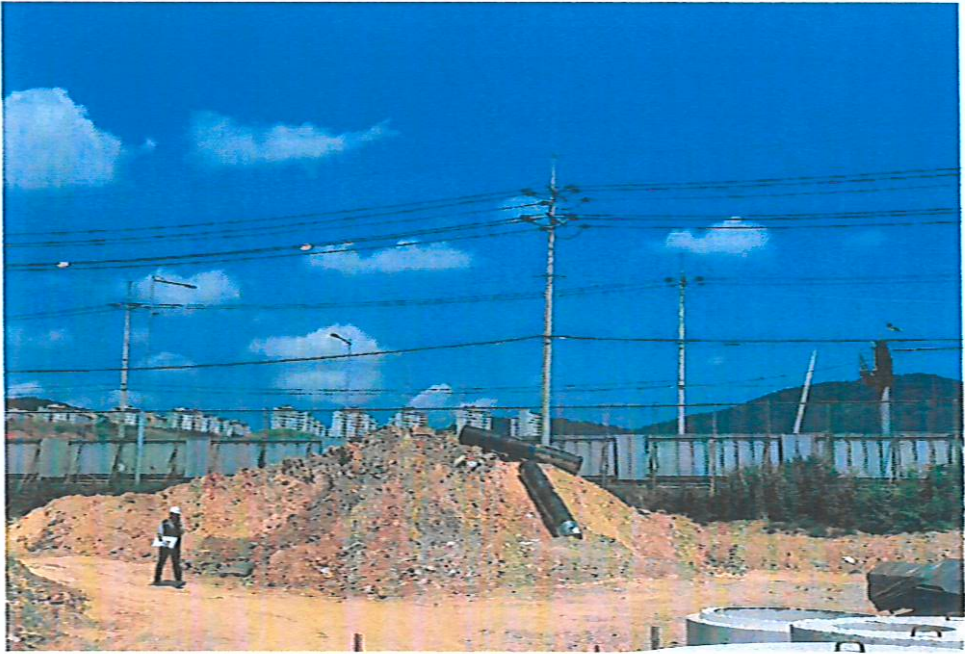
연번	지적사항
1

점 검 명	재해취약시기(우기) 안전감사	점검일자	2024. 6. 3.	
현 장 명	여수 죽림1지구 도시개발사업	감독부서	죽림사업단	
연번	지적위치	지적사항	개선대책내용	시정기한
1	(58L)	[1공구] 경사면 상부 건설자재 적재	건설자재 반출 및 사면 정리	(24.6.17.)
2	(82BL)	[1공구] 집중호우 시 토사 대로변 유출 위험	호우시 배수로 설치(마대 물길 유도)	(24.6.17.)
3	(63BL)	[1공구] 임시 침사지 통제구역 미설치	근로자 출입통제 난간대 설치	(24.6.17.)
4	(78BL)	[2공구] 오우수관 개구부 덮개 미설치	개구부 덮개 설치	(24.6.17.)
5	(72BL)	[2공구] 법사면 붕괴 위험	사면 정리	(24.6.17.)
6	(76BL)	[2공구] 파형강관 구름방지장치 미설치	자재 고임목 설치	(24.6.17.)
기 타 의 견				
점 검 자	소속 : 안전감사실 직위 : 과장		성명 :	
공사감독관	소속 : 죽림사업단 직위 : 차장		성명 :	
	소속 : 죽림사업단 직위 : 차장		성명 :

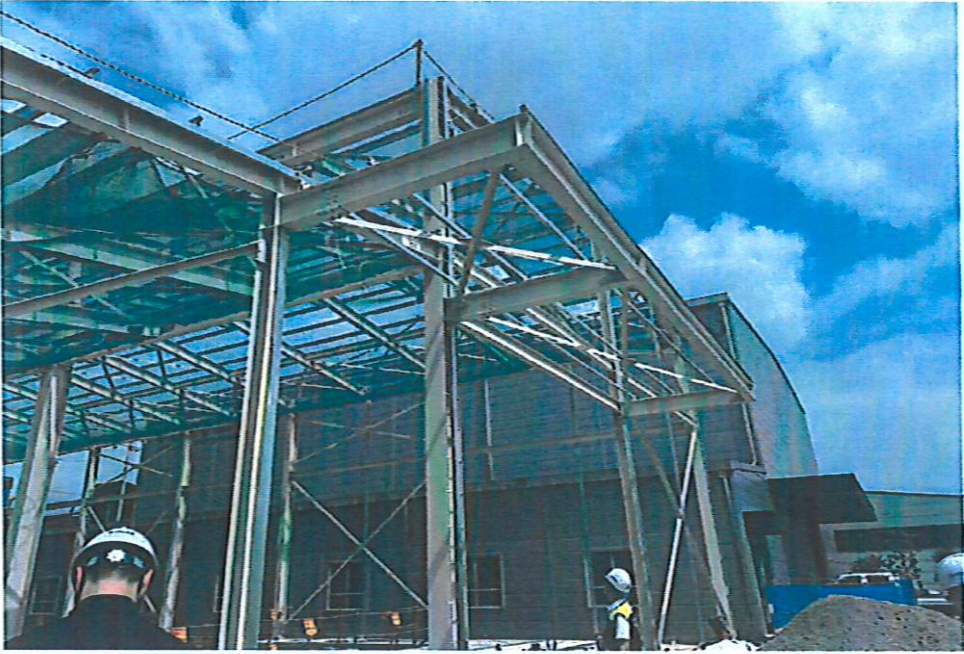
연번	지적 사항
1

점 검 명	재해취약시기(우기) 안전감사	점검일자	2024. 6. 4.	
현 장 명	한국자동차연구원 전파인증센터	감독부서	공공건축사업처	
연번	지적위치	지적사항	개선대책내용	시정기한
1	연구동 주출입구 캐노피	캐노피 안전그물망 및 포스트 미설치	그물망 및 포스트 설치	6/14
2	PIT-3	Pit 구간 안전 난간대 재 설치 필요	매립형 포스트 설치 후 안전난간 설치 (마감 후)	6/14
기 타 의 견	향후 지붕작업 시 부득이한 경우를 제외하고 고소작업대를 이용하여 체결작업 실시			
점 검 자	소속 : 안 전 감 사 실 직위 : 과장		성명 :	
공사감독관	소속 : 공공건축사업처 직위 : 과장		성명 :

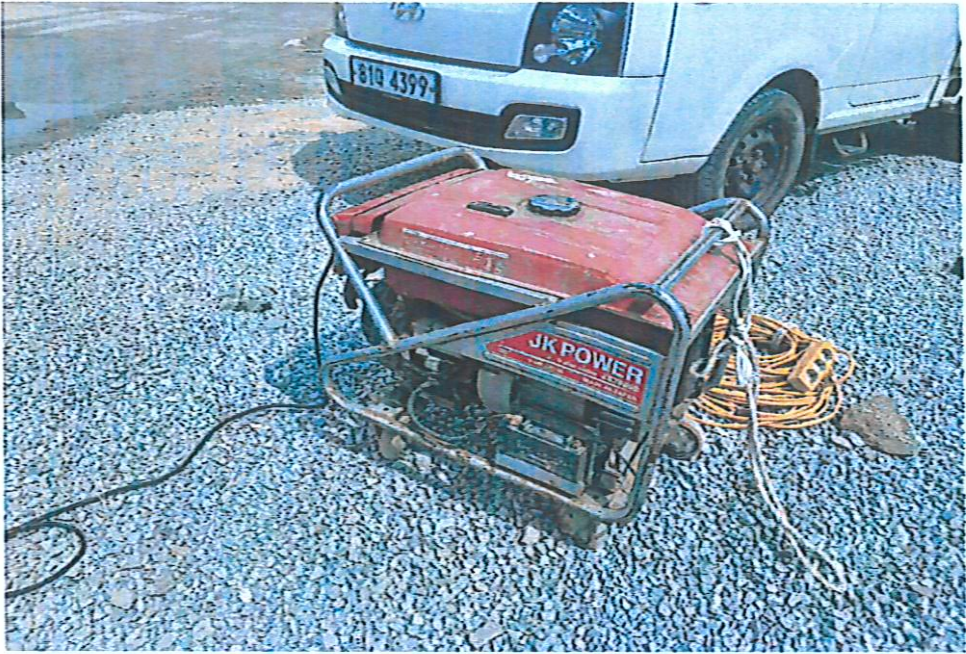
연번	지적사항
1

점 검 명	재해취약시기(우기) 안전감사	점검일자	2024. 6. 5	
현 장 명	남악 오룡지구 택지개발사업	감독부서	오룡사업단	
연번	지적위치	지적사항	개선대책내용	시정기한
1	공공16	[2-5공구] 소형발전기 외함 접지 미실시	외함 접지	6/14
2	단독20	[2-5공구] 배수계획에 의한 침사지 설치 필요	침사지 설치	6/14
3	근린37	[조경3공구] 절곡기 외함 접지 미실시	외함 접지	6/14
4	근린37	[조경3공구] 임목 폐기물 우기 전 반출	폐기물 반출	6/14
기 타 의 견	위험성평가시 근로자 옥외작업으로 인한 온열질환을 유해위험 요인으로 등재하여 흑서기 중 지속 관리 바람			
점 검 자	소속 : 안전감사실 직위 : 과장	성명 :		
공사감독관	소속 : 오룡사업단 직위 : 차장	성명 :		
	소속 : 오룡사업단 직위 : 차장	성명 :
